Foz do Iguaçu, 22 de maio de 2013.

Parecer Técnico Nº 13/2013/SUIC/UNILA

Assunto: **RELATÓRIO DE VISITA TÉCNICA**
AV. SILVIO AMÉRICO SASDELLI, 1842, VILA A, FOZ DO IGUAÇU / PR

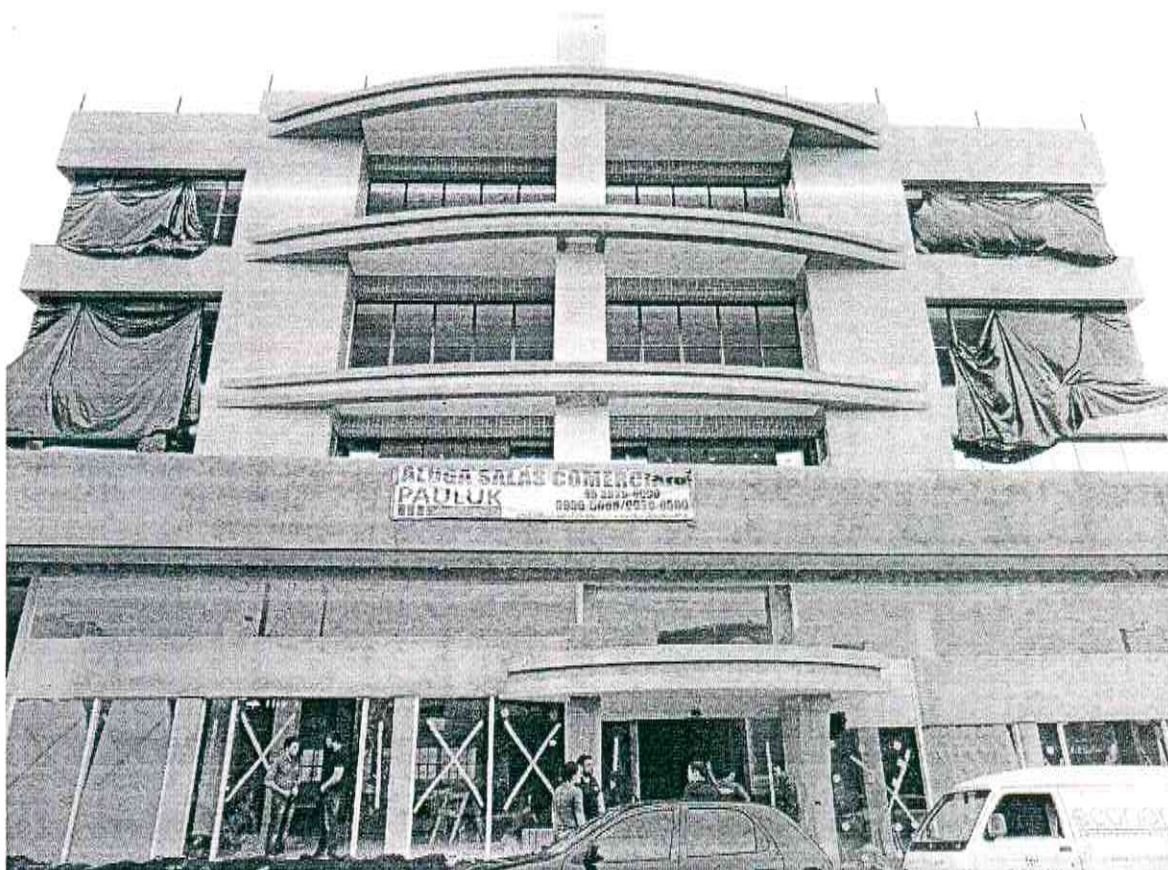
Figura 02: Fachada do imóvel

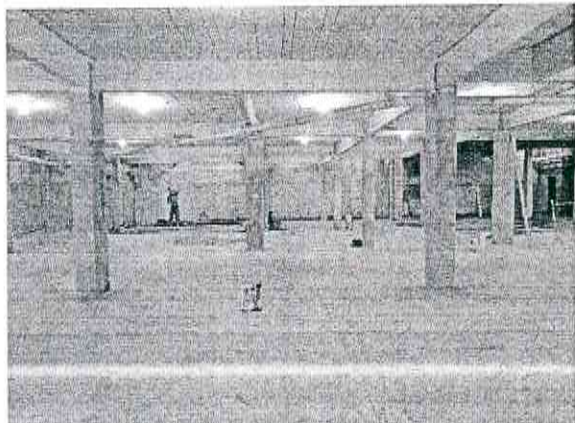
Figura 03: Subsolo (vagas cobertas)

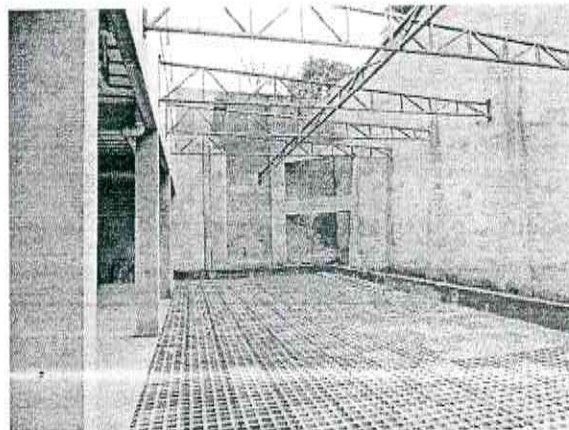
Figura 04: Subsolo (vagas descobertas)

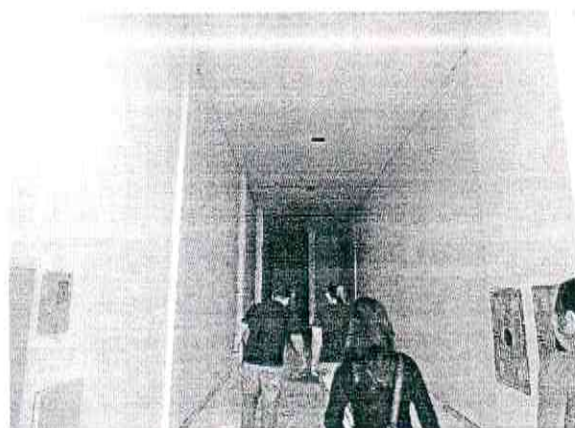
Figura 05: Pavimento Térreo (acesso)

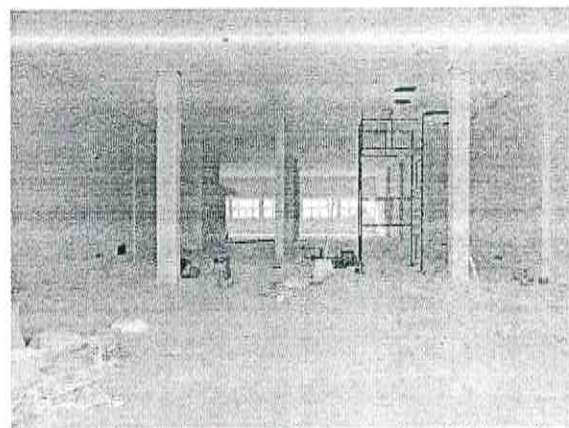
Figura 06: Pavimento Térreo (sala 405,34m²)

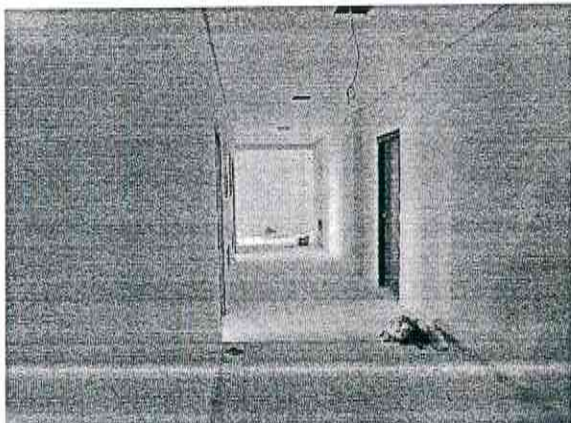
Figura 07: 1º Pavimento (acesso)

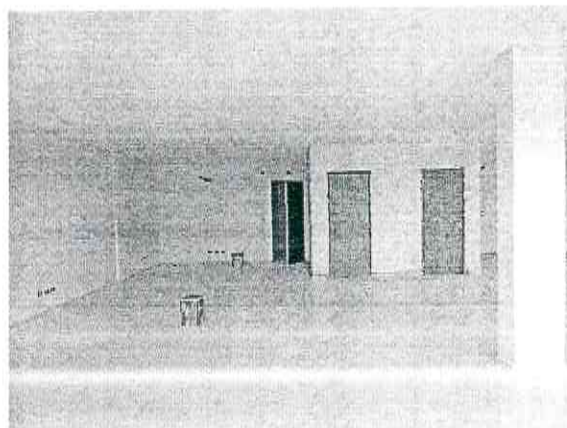
Figura 08: 1º Pavimento (sala 123,78m²)

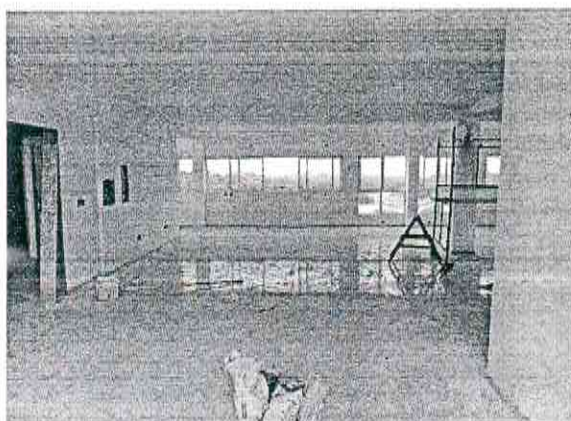
Figura 09: Cobertura (sala 139,93m²)

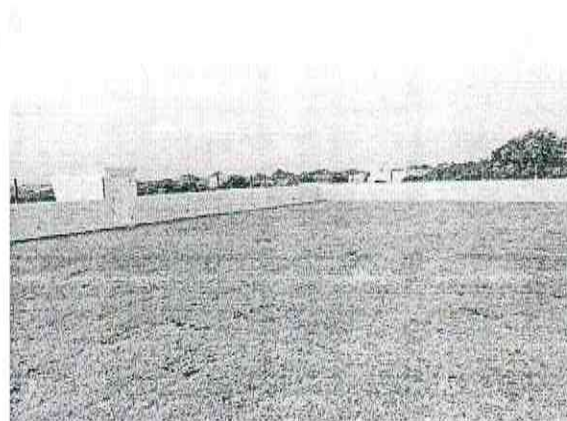
Figura 10: Cobertura (teto verde)

No que diz respeito à adoção de mecanismos sustentáveis, foi adotado um sistema de cobertura vegetal em aproximadamente metade da laje, favorecendo assim o conforto térmico da edificação. O sistema de irrigação do teto verde é automatizado, alimentado por um poço de aproximadamente 10 metros de profundidade. Além disso, destaca-se que as válvulas de descarga dos sanitários são do tipo duplo fluxo e que há iluminação natural nas circulações, através de dois poços de luz.
