Ministério da Educação
Universidade Federal da Integração Latino-Americana
Secretaria de Implantação do Campus – SECIC

PARECER TÉCNICO Nº 005/2016/SECIC/UNILA

ASSUNTO: Retificação Parecer nº 003/2016/SECIC/UNILA - Vistoria Jardim Universitário.

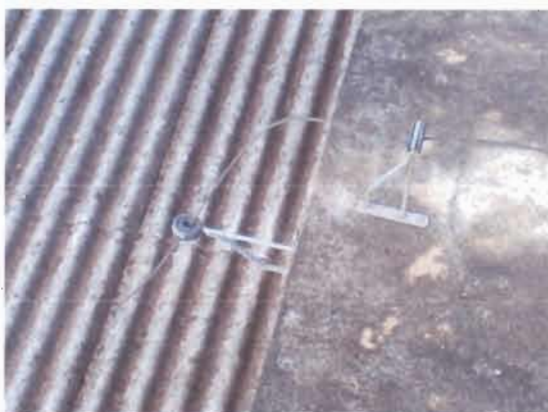
O SPDA do Prédio de Medicina está parcialmente sem os cabos e estes sem conexão. Conforme verificamos nas fotos abaixo, faz-se necessário a instalação de cabos e a respectiva conexão ao para-raios e às descidas de aterramento. Da forma que se encontra atualmente, não oferece proteção contra descargas atmosféricas.

Figura 1: Descida interrompida do para-raios.

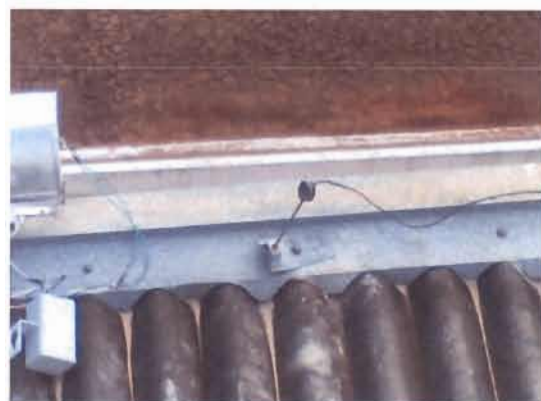
Figura 2: Cabo de aço cortado na frente sobre o Prédio de Medicina.

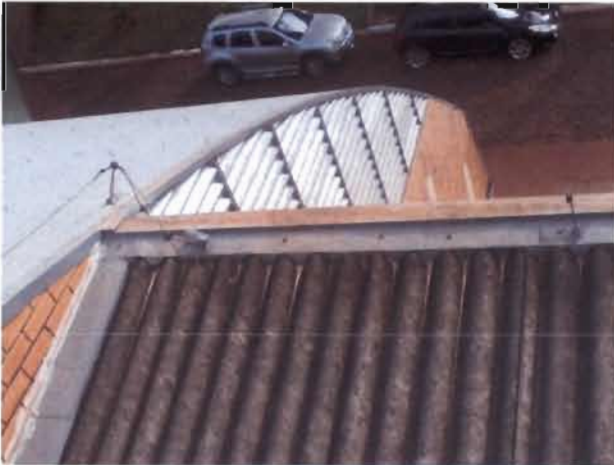
Figura 3: Vista da ligação do para-raios à gaiola de Faraday do Ginásio.

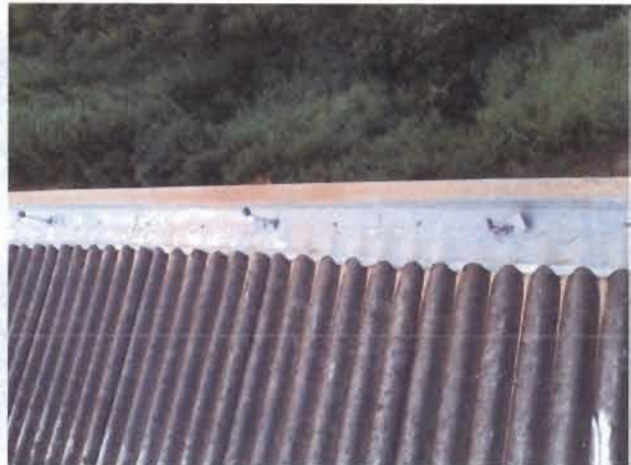
Figura 4: Isoladores sem o cabo do SPDA na parte de trás do prédio.

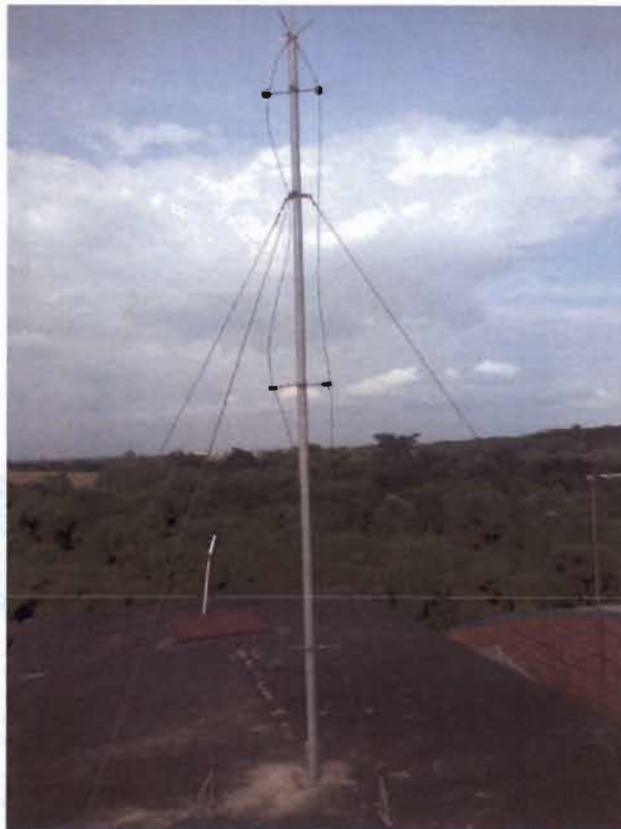
Figura 5: Para-raios sobre o reservatório do Prédio de Medicina, com 2 descidas do captor.
