Ministério da Educação
Universidade Federal da Integração Latino-Americana
Secretaria de Implantação do Campus - SECIC

PARECER TÉCNICO Nº 007/2017/SECIC/UNILA

Assunto: Inspeção visual de transformador de Potência - Jardim Universitário.

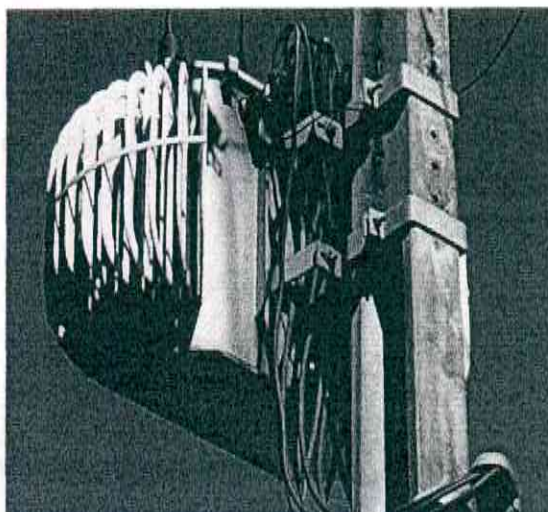
Em visita realizada no dia 28/03/2017 a unidade Jardim Universitário foi constatado que um dos transformadores apresenta vazamento de óleo isolante.

Ilustração 1: Transformador de Potência com vazamento de óleo isolante

Observou-se ainda que além do vazamento, o equipamento apresenta danos na bucha de uma das fases, necessitando dos devidos reparos.

O óleo em um transformador tem a função de isolamento das bobinas de modo que elas não entrem em curto circuito e de refrigeração para que este não sobreaqueça. A perda de óleo representa por si só um defeito que pode ter como resultado a falha do transformador, sobreaquecimento e até explosão devido a falha no isolamento.

O caso do transformador do Jardim Universitário se enquadra no item "b", necessitando de desligamento imediato para que a manutenção corretiva seja efetuada.

Neste caso, devido ao risco de o nível baixar a valores inferiores ao mínimo admissível e de se estabelecerem disrupções do ar das partes superiores em tensão, não é possível aguardar.
