## **PARECER TÉCNICO Nº 001/2017/SECIC/UNILA**

**Assunto: Recuperação Parcial da parede do banheiro masculino e feminino Edifício Central Jardim Universitário.**

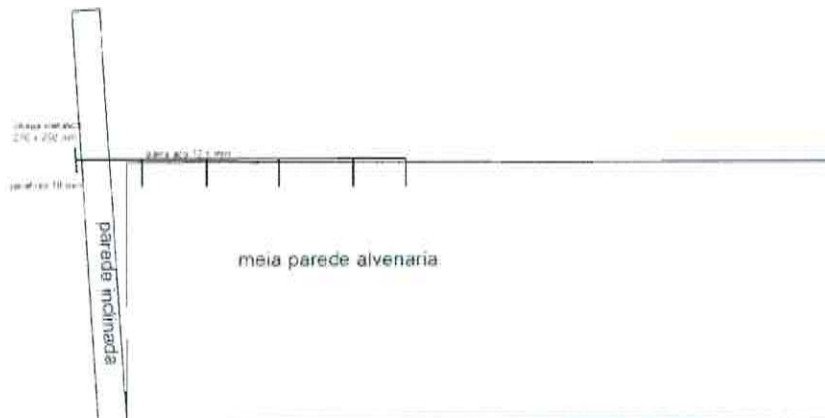
Figura 1: Ilustração do serviço executado

A parede foi fixada, através de tirante metálico de 10 mm, chapa de aço e parafusos, apertados por fora e chumbadas por dentro, com a auxílio da meia parede existente, conforme figura 1. O serviço foi realizado pela empresa terceirizada de manutenção predial da UNILA, com apoio da SEMAP.

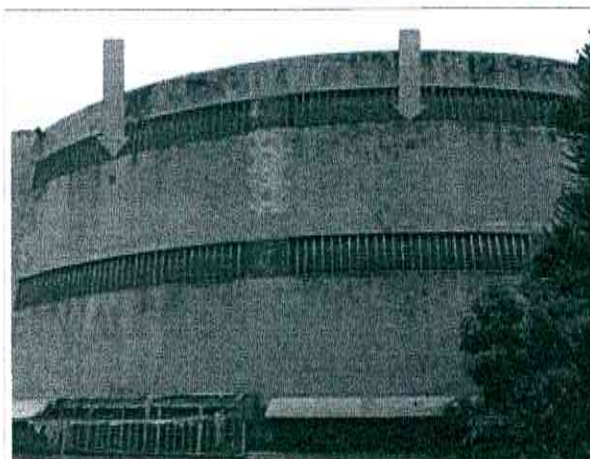
Figura 2: Vista externa dos banheiros, com as chapas metálicas em destaque.

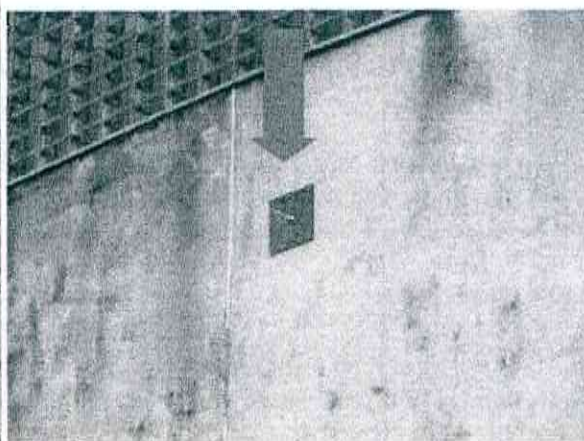
Figura 3: Vista detalhada da chapa metálica.

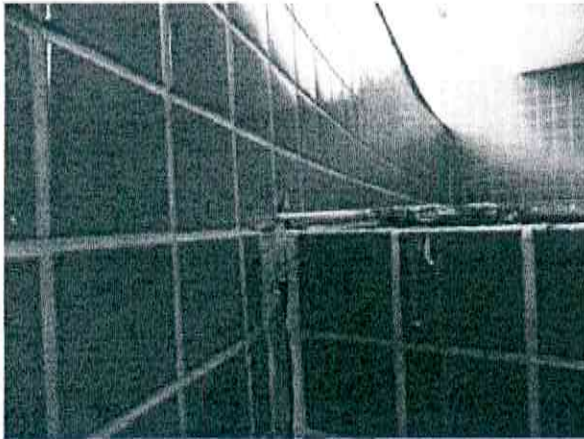
Figura 4: Detalha interno do parafuso e da solda.

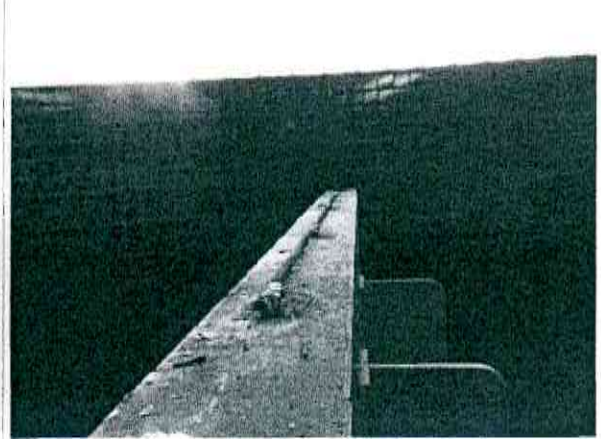
Figura 5: Vista longitudinal da barra de aço ancorada na meia parede.
