Ministério da Educação  
Universidade Federal da Integração Latino-Americana  
Secretaria de Implantação do Campus - SECIC

**PARECER TÉCNICO Nº 13/2017/SECIC/UNILA**

**Assunto: Forro de Gesso do Prédio de Laboratórios – J.U – Jardim Universitário**

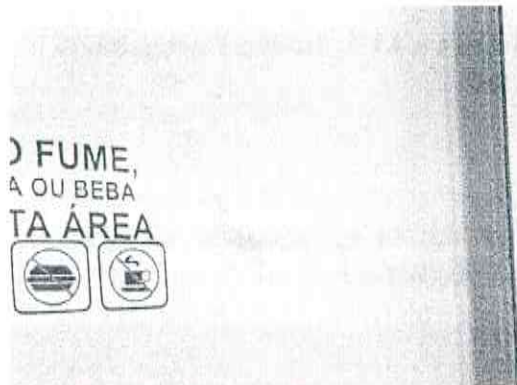
Figura 1: Bolhas na Pintura

que seja feita uma vistoria minuciosa na cobertura em busca de qualquer fonte de infiltração e, em especial, nas áreas de junção e/ou sobreposição de telhas, bem como nos pontos de fixação.

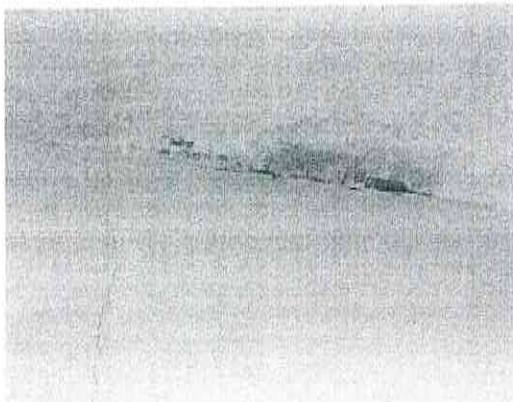
Durante a vistoria observou-se que existe um problema grave de infiltração tanto nas paredes da edificação (Figura 1) quanto no forro de gesso (Figura 2). O problema é pronunciado em regiões de junção destas placas (Figuras 3 e 4)

Figura 3: Junção forro-parede

Após a realização dos serviços na cobertura o forro deve ser reparado e sua estrutura de suporte revisada.
