Foz do Iguaçu, 29 de Junho de 2017.

## PARECER TÉCNICO Nº 015/2017/SECIC/UNILA

### Assunto: Central GLP dos laboratórios multidisciplinares

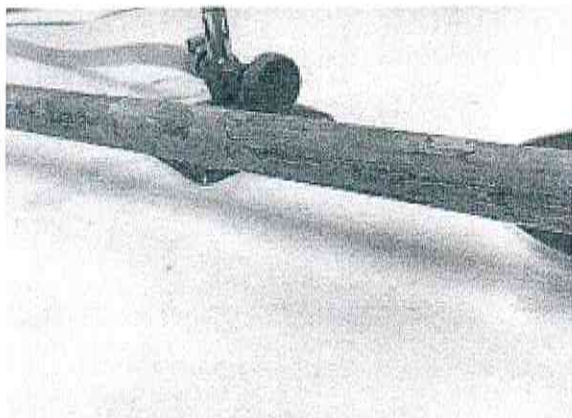
Segundo a norma NBR 13932 – Instalações Internas de GLP, todas as tubulações aparentes devem ser protegidas contra corrosão através de pintura na cor Amarela padrão 5Y8/12. Quanto a este ponto, é possível observar que existem diversas áreas onde a tinta soltou-se ou foi removida conforme mostrado nas figuras 1 e 2

Figura 1: Tinta descascada

- Recuperação da pintura. Para isso, a superfície deve ser devidamente preparada através da remoção da tinta atual bem como de qualquer contaminante. Feito isso, deverá ser pintada novamente na cor amarelo 5Y8/12, conforme especificado na referida norma
- Revisar todas as conexões, registros e braçadeiras em busca de pontos de fragilização e/ou vazamentos. Quando necessário substituir.
- Revisão do regulador de pressão e substituição das mangueiras (*pigtail* ou *chicote*) na central GLP
- Instalar um segundo cilindro ou remover a mangueira (*chicote*) e adicionar um *cap* para fechamento, evitando assim vazamento no ponto não utilizado.

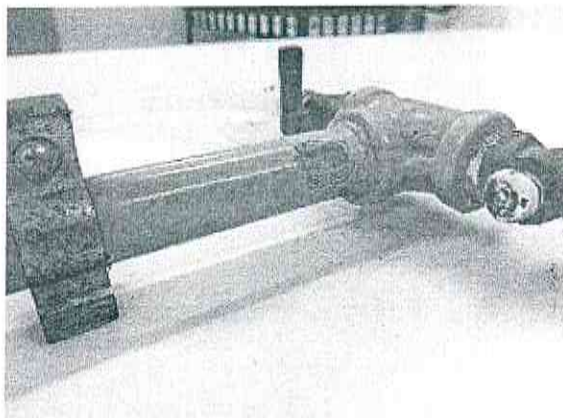
Figura 2: Tinta raspada
